Archäologisches Spessartprojekt e.V.  
Unterfränkisches Institut für Kulturlandschaftsforschung  
an der Universität Würzburg

«Ein alts zerprochens Schlos»

## Die Mole bei Heimbuchenthal

# Das Grabungsprojekt

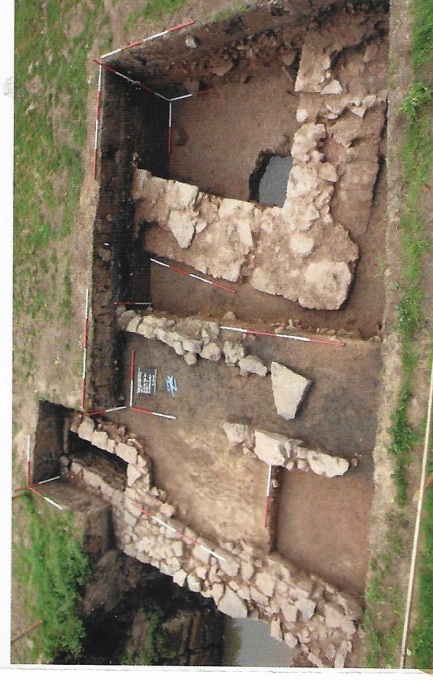
Blick von Westen auf die nördliche Ringmauer, den Latrinenschacht und die nordwestliche Ecke des Wohnturms.

Im Zentrum der Anlage stand ein massiver Rechteckturm mit Außenmaßen von ca. 10 x 8 Metern. Die zweischaligen Mauern aus Sandstein waren 1,20 Meter dick. Reste von getünchtem Mörtel außerhalb des Wohnturms lassen vermuten, dass dieser ursprünglich außen verputzt war. Im Bereich zwischen Ringmauer und Turm konnten ein Latrinenschacht, Wirtschaftsgebäude und eine Stallung nachgewiesen werden.

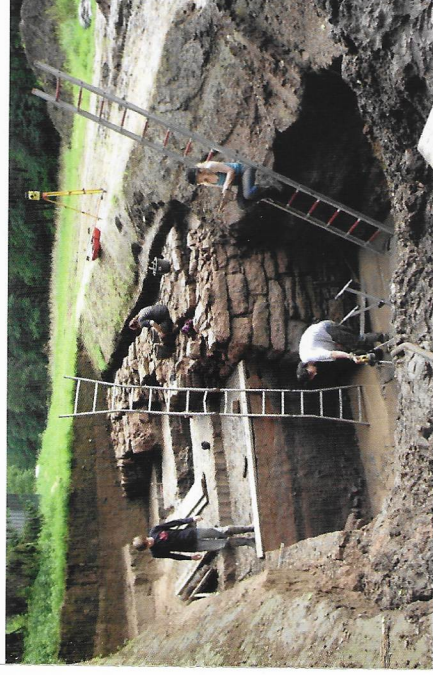
Blick von Süden auf die verstärkte Südwestecke der Ringmauer.

Das scheinbar massive Sandgemenge des Schwemmfächers im Tal der Elbsava erwies sich als Achillesverse der gesamten Anlage. Die unter den Fundamenten stellenweise weniger als zwanzig Zentimeter mächtige stabilisierende Sandschicht wurde durch die Bauarbeiten an mehreren Stellen beschädigt. Die darunter zum Vorschein kommenden, viskosen Aufschlämme wurden durch das Gewicht der Mauern in den Burggraben gedrückt. Damit verlor das Gefüge unterhalb der Fundamente zusehends an Stabilität. Die Ringmauer begann sich, wahrscheinlich schon während oder kurz nach der Bauphase, nach außen zu neigen. So wurden in den Graben vor die Ringmauer mindestens zwei 80 cm breite Strebe Pfeiler, die mit der Ringmauer verzahnt sind, gesetzt. Diese konnten auf Dauer das Wegkippen der Ringmauer nicht verhindern. Um 1400 war der Verfall schon so weit vorangeschritten, dass nur noch umfangreiche Baumaßnahmen das Einstürzen von Teilen der Umfassungsmauer hätte verhindern können. Die Bauherren entschlossen sich daher, die Westseite der Ringmauer durch vorgesetzte Bögen zu stabilisieren.

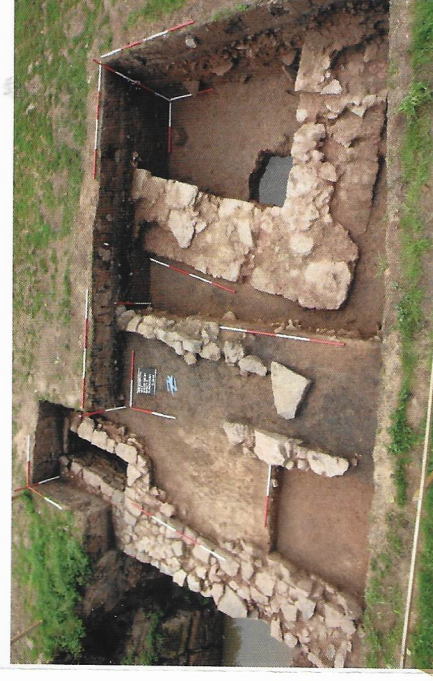
Blick von Westen auf die nördliche Ringmauer, den Latrinenschacht und die nordwestliche Ecke des Wohnturms.

Im Zentrum der Anlage stand ein massiver Rechteckturm mit Außenmaßen von ca. 10 x 8 Metern. Die zweischaligen Mauern aus Sandstein waren 1,20 Meter dick. Reste von getünchtem Mörtel außerhalb des Wohnturms lassen vermuten, dass dieser ursprünglich außen verputzt war. Im Bereich zwischen Ringmauer und Turm konnten ein Latrinenschacht, Wirtschaftsgebäude und eine Stallung nachgewiesen werden.
